公立福生病院

施設・設備長寿命化計画

令和6年度～令和30年度

令和6年3月

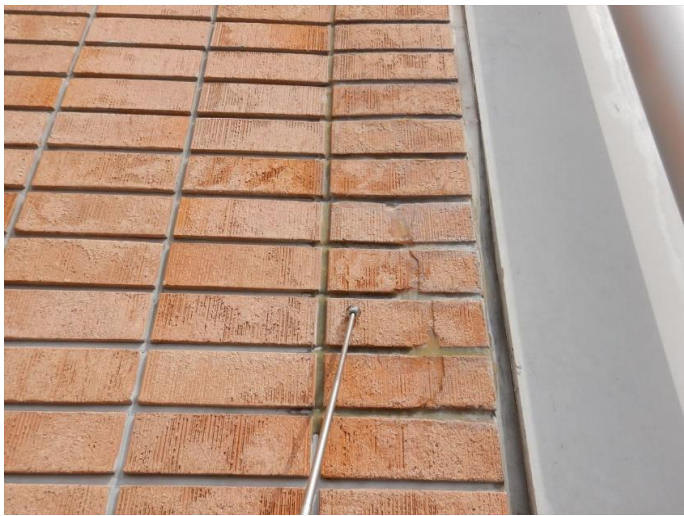
写真番号	建築1-190
	階	1階
	部屋名	外壁
	部位	せつ器質タイル
	コメント	ひび割れ

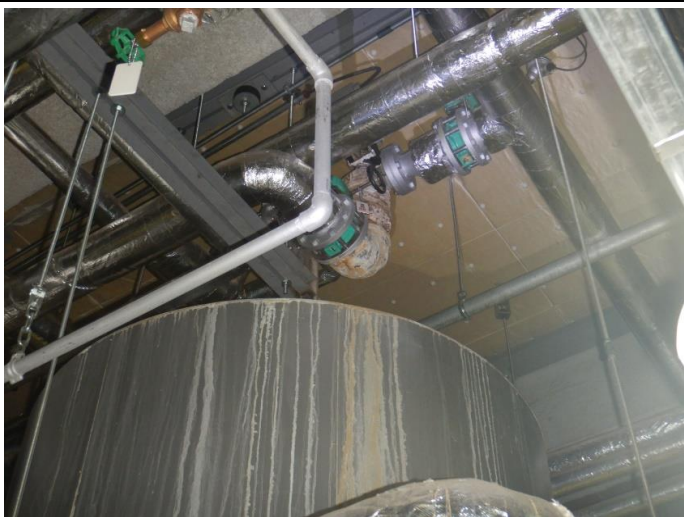
写真番号	衛生1-81
	階	B1階
	部屋名	エネルギーセンター
	部位	給湯管
	コメント	貯湯槽上部の漏水及び補修跡

項目	現状・問題点	劣化度	緊急度
衛生配管	<ul style="list-style-type: none"> 衛生配管類は、概ね外観目視上問題ない状態です。ただし、以下の箇所において不具合が見られましたので、修繕が必要です。 受水槽接続給水管は、結露により全般的に錆が発生しています。 免震層内駐車場に布設されている温水管は、固着、パッキンの劣化により漏水しています。(応急処置済) 貯湯槽上部の温水管は、漏水及び補修跡が見られました。 4階分煙室1天井ボードに上階(5階)トイレからと思われる漏水跡が見られました。 	C	B
ガス	<ul style="list-style-type: none"> 各ガス機器類は、外観目視上問題ない状態です。 	A	A
厨房機器	<ul style="list-style-type: none"> 厨房機器類(電気使用機器・ガス使用機器)は、外観目視上、劣化度に問題はない状態ですが、経年劣化が少し進んだ状態です。 	A	C
灌水設備	<ul style="list-style-type: none"> 灌水設備機器類は、7階屋上配管のラッキング材に凹みが見られました。その他の機器類は、外観目視上問題ない状態です。 	B	B
消火	<ul style="list-style-type: none"> 水消火設備(スプリンクラー・泡・消火散水栓)と不活性ガス消火(窒素・ハロゲン・ダクト消火)設備が設置されており、各階各所の初期消火に対応しています。 	-	-
	<ul style="list-style-type: none"> 消火用補助水槽・泡薬剤タンク・スプリンクラーポンプ類は、外観目視上問題ない状態です。 	A	B
	<ul style="list-style-type: none"> 地下1階消火ポンプ室に設置されている泡消火ポンプユニットは、軸受部の発錆が見られました。 	B	B
	<ul style="list-style-type: none"> アラーム弁・各ヘッドその他機器類は、外観目視上問題ない状態です。 	A	B
	<ul style="list-style-type: none"> 消火用散水栓は、外観目視上問題ない状態です。 耐圧性能試験は、2021年10月18日に実施されています。 	A	B

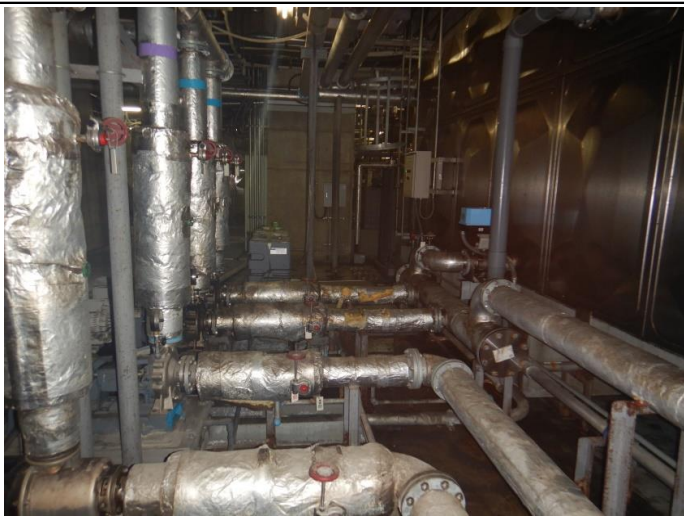
写真番号	衛生1-85
	階	B1階
	部屋名	受水槽置場
	部位	給水管
	コメント	結露により全般的に錆が発生

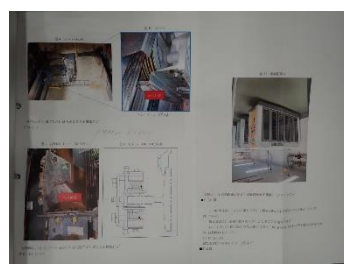
R5.4.25
点検記録より

項目	現状・問題点	劣化度	緊急度
エレベーター	・エレベーター7号機以外は、法改正により戸開走行保護装置や各種耐震対策等の既存不適格項目があります。	A	B
	・エレベーター7号機（配膳用）は、エレベーター停止時にかご敷居の段差が大きく、安全上の理由により、現状、配膳等の工夫を行い暫定的に使用を停止しています。 ・保守点検報告書（2023年4月25日調査）によると、かご下ブラケットの亀裂・かご下ガイドシューRG方向ボルトの折損・マシンロープのスライド痕等の不具合が確認されています。かご敷居の段差の原因は、かご下ガイドシューRG方向ボルトの折損と考えられています。エレベーター7号機の使用再開には修繕が必要です。	C	D
小荷物昇降機	・小荷物昇降機は、外観目視上問題ない状態です。	A	B
エスカレーター	・エスカレーターは、外観目視上問題ない状態です。	A	B
気送管	・気送管設備機器類は、外観目視上問題ない状態です。	A	B

写真番号	搬送1-4
	階	7F
	部屋名	ELV7
	部位	エレベーター7号機
コメント	使用中中止

部位	修繕シナリオ	劣化度	緊急度	設置年	数量	単位	単価	共通費	割増率	更新率	更新周期	概算更新費(千円)
No.7 機械室レス寝台用エレベーター	危機管理方式	C	D	2008	1	台	18,733,500	30%	124%	118%	30年	35,635
